Na okraj reštaurovania nástenných malieb farského kostola

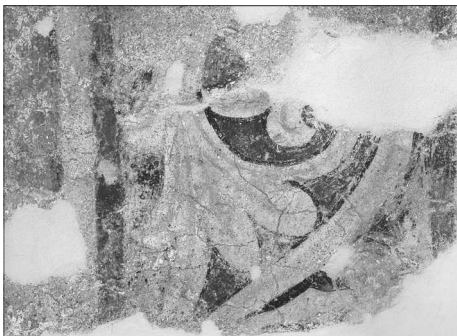
Obraz Snímanie z kríža na fasáde severnej kaplnky je zachovaný vzhľadom na jeho poškodzujúce prekrytie v roku 1979 v minimálnej miere a jeho reštaurovanie bude veľmi náročné. Fragment maľby na opornom pilieri vľavo od Snímania z kríža identifikujeme podľa zachovanej fotografie z reštaurovania v päťdesiatych rokoch ako postavu sv. Bartolomeja. Postava mala

okolo hlavy gloriolu a v ruke podlhovastý predmet, ktorý považujeme za nôž. Možno predpokladať, že išlo o detail obrazu martýria sv. Bartolomeja, prípadne o cyklus výjavov zo života patróna kostola, ktorý bol namalovaný v niekoľkých navzájom súvisiacich obrazoch. Legendy o svätcoch sú charakteristické pre stredoveké maliarstvo a poznáme ich vo viacerých lokalitách na Slovensku. Je teda predpoklad, že kostol bol krátko po svojom vzniku vyzdobený zvnútra i zvonka a poškodené maľby sa dopĺňali či nahrádzali v duchu svojej doby. Datovanie 1523, hoci je zachované, predsa len vzbudzuje pochybnosti o svojej pravosti vzhľadom na výtvarný charakter malieb, ktoré sa javia približne o osemdesiat až sto rokov staršie. Je teda možné, že nejde o dátum vzniku, ale skôr o dátum obnovy, čo však v súčasnosti nie je možné preukázať a úvaha zostáva len na úrovni hypotézy.
